פרוטוקול ישיבה מיום 01.10.2020

בעניין מפגעי פסולת ושריפות פסולת
סימוכין: מכתב תלונה מיום 21.09.2020

הנידון : דו"ח סיור מיום 08.10.2020

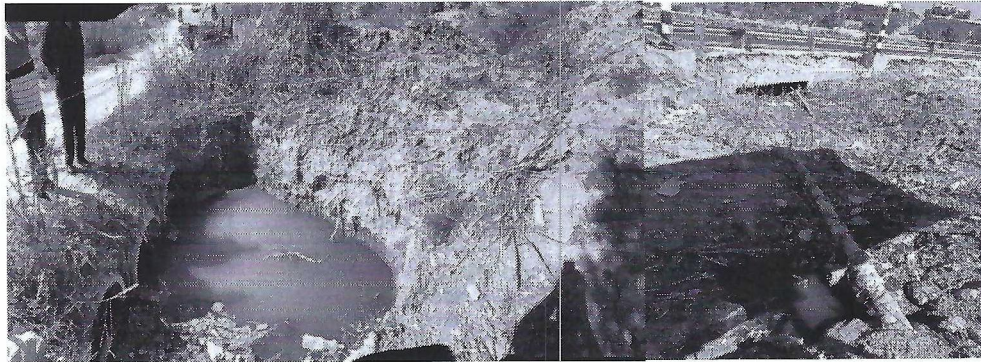
▪ **מעביר המים בכניסה ראשית של היישוב :**

אזור המעביר חסום ע"י חומר מילוי ואדמה שהצטברה ממי הגשמים משנה שעברה. יש צורך בחפירת אזור המעביר והורדת המפלס עד למפלס אפס עם צינור המעביר לפתיחת הזרימה והרחבת האזור שיקלוט כמות יותר גדולה של מי הגשמים שמצטברים מכל רחבי הכפר. **להמשך טיפול בנושא :** נערכה שיחה עם קבלן הפיתוח "אבראהים ח'ורי" שהתחיל בעבודות הפיתוח בכביש 781, הנ"ל ציין ששימת הטיפול במעביר המים מוטלת עליו ובאחריותו מכיוון שזה בתחום פעילות פיתוח כביש 781 והוא מתכוון להתחיל לעבוד ולטפל בבעייה כבר ביום שני הקרוב. תיאמתי פגישה יחד עם הקבלן ביום שני בשטח להתעכן בתכנית העבודה ולדאוג ליישומה ככל המוקדם לפני גשם ראשון.

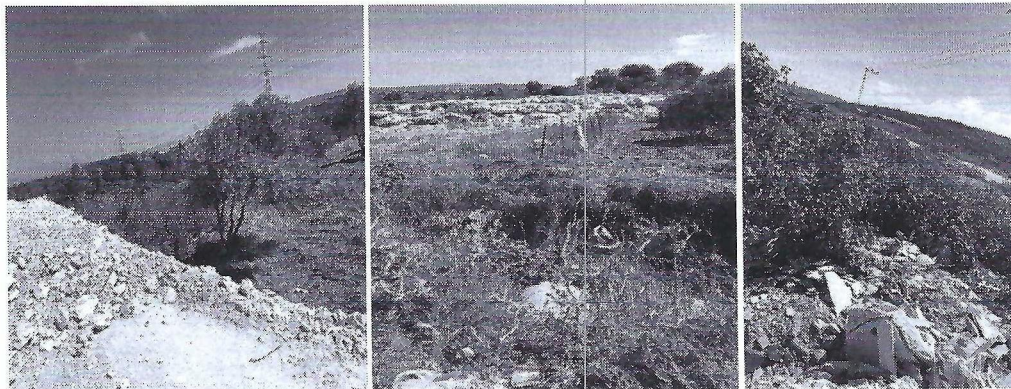
▪ **חסימות זרימה לאורך נחל איבליים :**

רצועת נחל איבליים חסומה במספר נקודות לכל אורכה, הסיבה העיקרית לחסימות היא גלישת חומר מילוי לרצועת הנחל כתוצאה מהרחבת והרמת אדמות פרטיות על חשבון רצועת הנחל. **להמשך טיפול בנושא :** באותו יום בבוקר נשלח מכתב לרשות הניקוז בשם מועצת אעבלין בכדי שיטפלו בנחל ויערכו סיור משותף בכדי לראות ולהבחין בחסמים בקצועת הנחל.

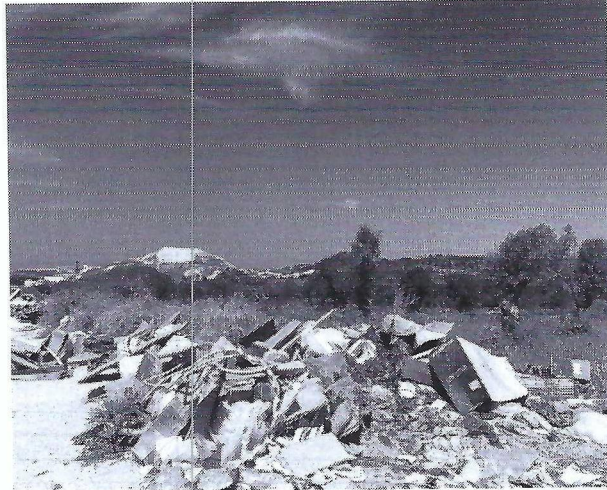
- **השלכות פסולת לאורך דרך חקלאית ראשית המובילה לבקעת אעבלין :**
לאורך הדרך החקלאית מאזור תחנת שאיבת הביוב הראשית עד אתר מחזור צ.פ.ע רואים השלכות של פסולת מכל הסוגים במיוחד פסולת בניין, הפסולת מושלכת בצד הדרך ובמקומות חוסמת את נתיב הדרך.
להמשך טיפול בנושא : 1. יש צורך בהגברת הפיקוח באזור זה ולאכוף עבריינים שנתפסים
2. במידה וקיים תקציב יש להתקין 3-5 מצלמות שייכסו את כל הרצועה ובזה נתפוס או נרתיע את העבריינים.
3. בדיקת אפשרות הוצאת הזמנת עבודה לניקוי מוקד זה.

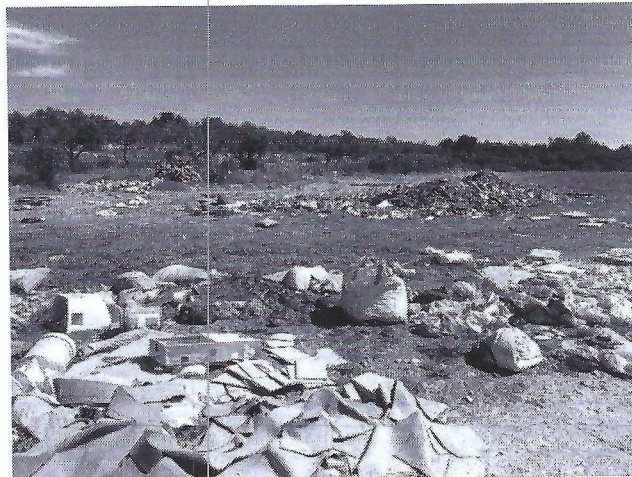
- **השלכות פסולת בצידי דרך חקלאית המובילה לטמרה :**
על גבול תחום שיפוט עם טמרה מושלכת פסולת תעשייתית בצד הדרך החקלאית.
להמשך טיפול בנושא : 1. יש צורך בהגברת הפיקוח באזור זה ולאכוף עבריינים שנתפסים.
2. בדיקת אפשרות הוצאת הזמנת עבודה לניקוי מוקד זה.

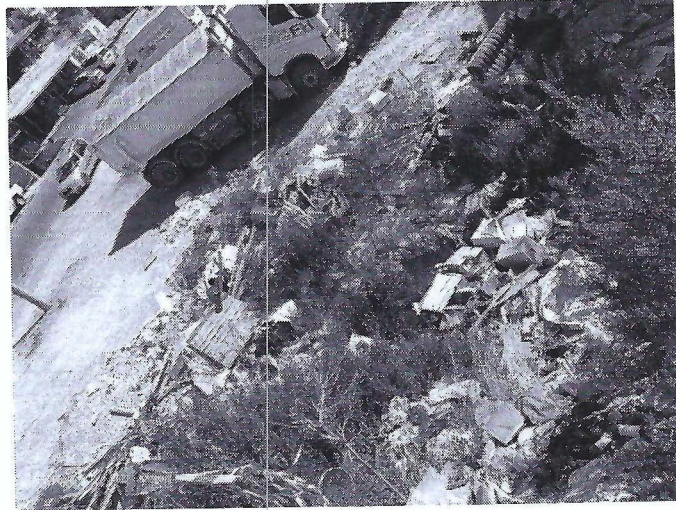
▪ **ביקור במקום תלונה מאחד התושבים על מפגע פסולת וריח:**
התקבלה במחלקה תלונה מיום 05/10/2020 על מפגע פסולת ליד ביתו של המתלונן, לפי דבריו ערימות הפסולת המושלכות מהוות מפגע חזותי ומפגע ריח ומושכים עכברים ונחשים לביתו. בסיוור שנערך במקום פגשנו את המתלונן והסביר לנו על הבעיה, מדובר בשטח פרטי של שכן שמושלך בו כל מיני פסולת במיוחד פסולת בניה בערימות שהצטברו, מקור הריחות הן מהפסולת הרטובה שמושלכת בין הערימות.
להמשך טיפול בנושא: לאסוף נתונים על בעלי החלקה הנ"ל וכצעד ראשון יש לזמן אותם לישיבה במועצה לבירור הנושא.
