**פארק אריאל שרון**  
סקירת פרויקטים אגף הנדסה

# מתחם ההר

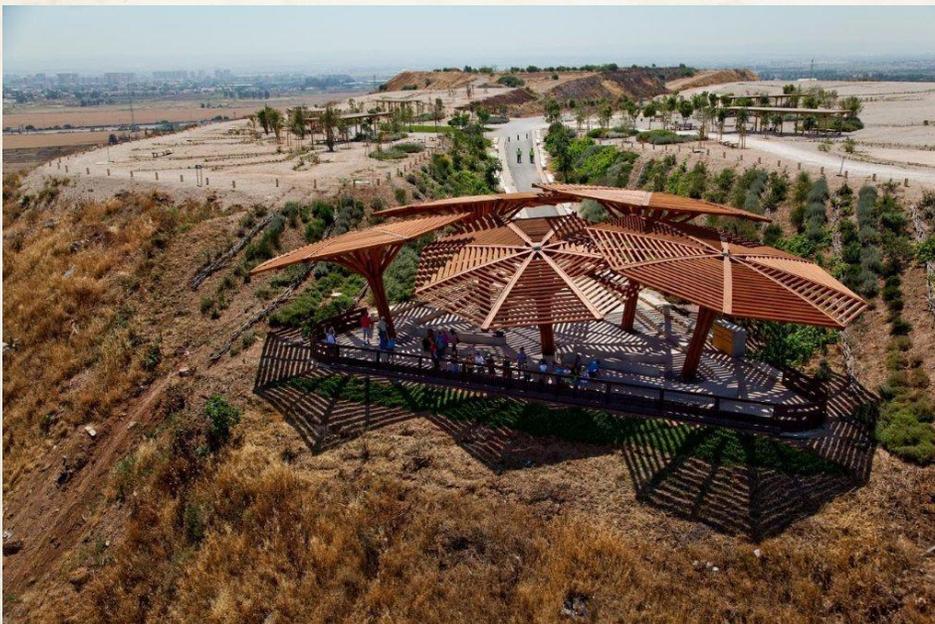
- הפרגולה הוקמה בשנת 2010-2011 על פי תכנון אדריכל הפארק פרופ' פיטר לאץ
- פרוגלה ייחודית בצורתה המשמשת נקודת ציון וזיהוי לפארק
- מאפשרת צפיה לכל השטח הפתוח מערבה צפונה ודרומה
- מיקום בקצה המערבי של רום הר, העמודים בנויים בנטייה והחלק העליון בצורת פטריה כך שלמרות שאין כיסוי גג מלא היא מאפשרת צל בכל שעות היום

- המבנה של התצפית בנוי בנקודה רגישה במיוחד בקצה המערבי של רום ההר
- יש באיזור תזוזות קרקע אופקיות ואנכיות
- יש באיזור רוחות חזקות
- המקום מנוטר 4 פעמים בשנה לגבי התזוזות
- ביקורת קונסטרוקטור מאפשרת תיקונים נקודתיים ומתיחת כבלים לייצוב
- על פי בדיקות אחרונות בשנת 2018 ושוב ביוני 2019 נדרשת התערבות נוספת לחיזוק העמודים עצמם ו/או כל הקונסטרוקציה ע"י תוספת רגליות ו/או כבלים
- מצפים לאישור האדריכל לאופציה המתאימה (כנראה בעת שהותו בספטמבר בפארק) צפי לתיקון - עוד בסיום שנת 2019

הערה: חוו"ד הקונסטרוקטור מאפשרת לפחות 2 שנים נוספות של בטיחות למבנה

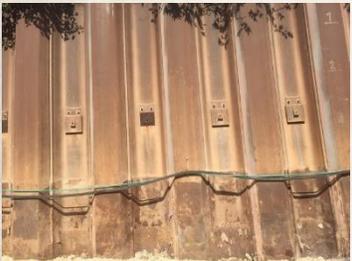
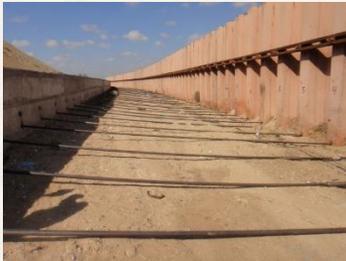
- בשנת 2008 החל ביצוע של קיר השיגומים הצפוני על ידי חברת טייפון, בשנת 2011 החל ביצוע של קיר השיגומים הדרומי על ידי חברת א. מדז'ר;
- תפקידו של הקיר לתמוך את ההר בחלקו המזרחי הגובל באיגוד ערים דן
  - בעקבות התנתקות של מספר פלטות מחברי מוטות עיגון (tie rods) בקיר הצפוני (אפריל 2016) ביקשה חב' הפארק לקבל חוות דעת כיצד לטפל בנושא
  - פנינו לשני קונסטרוקטורים ויועץ קרקע, המלצתם הייתה לבצע סריקות תקופתיות על מנת לבדוק האם יש תזוזות בקיר השיגומים
  - תחילת הסריקה החלה בדצמבר 2016 לאורך תקופת הסריקות נמצאו שינויים בתזוזות: בקיר הצפוני בחודש במרץ 2017 ובחודש מרץ 2019
  - בימים אילו מבוצעת תעלת JK (ניקוז) מעל קיר השיגומים הצפוני
  - בסיום העבודה חברת סריקות חדשה תבצע אחת ל-4 חודשיים סריקה של קיר השיגומים

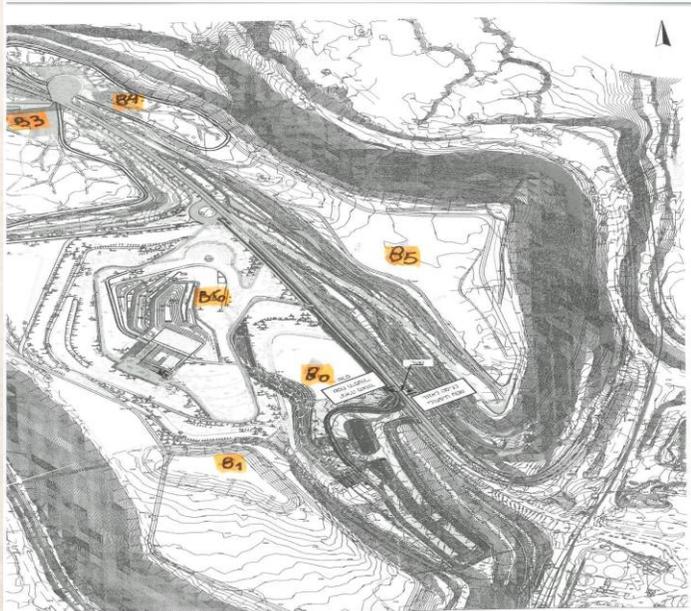
- איטום וניקוז ראש ההר (איזורים B1 ו- B5) - תכנון ותחילת ביצוע המשך עבודות לאיטום כמחצית מפני שטח ההר ביריעות בהתאם לנספחי השיקום, על מנת למנוע חדירת מי גשם ונידוף פוטנציאלי של גז מתאן (12.5 מ' נה)
- השטח העליון של ההר חולק בזמנו ל 6 איזורים על פי השימושים והצרכים
- השטחים של B-3 , B-4 , B-6 נאטמו וכוסו על ידי יריעות וקרקע כיסוי, עליהם מתקיימות רוב הפעילות, שבילים ונטיעות, מתחם האואזיס - האגם

- השטח של B-1 כיום בדרום מזרח ההר משמש איזור חנייה
- השטח של B-5 כיום בצפון מזרח ההר משמש את פעילות רוב בארות הביוגז ואיננו פתוח לקהל הרחב
- התוכניות וההיתרים לאיטום וכיסוי של כל האיזורים על ההר אושרה ע"י המשרד להגנת הסביבה ולשכת התכנון כבר בשנת 2014
- ישיבה מקדימה עם נציג קרן הניקיון בפארק בתחילת שנת 2019 ניתנה הסכמה באופן עקרוני לממן את הפעילות, בכפוף לאישור הועדה
- נדרש אישור תקציבי לקדם את עדכון וחידוש ההיתרים ולהוציא מכרז לביצוע העבודות
- יש עדיפות לעשות את העבודות בזמן העבודות של הפשט כי אולי ניתן יהיה להשתמש בעודפי הקרקע מהפשט לכיסוי, ואז יחסך להוציא עודפי קרקע אל מחוץ לפארק
- צפי טיפול בחידוש ההיתר דצמבר 2019

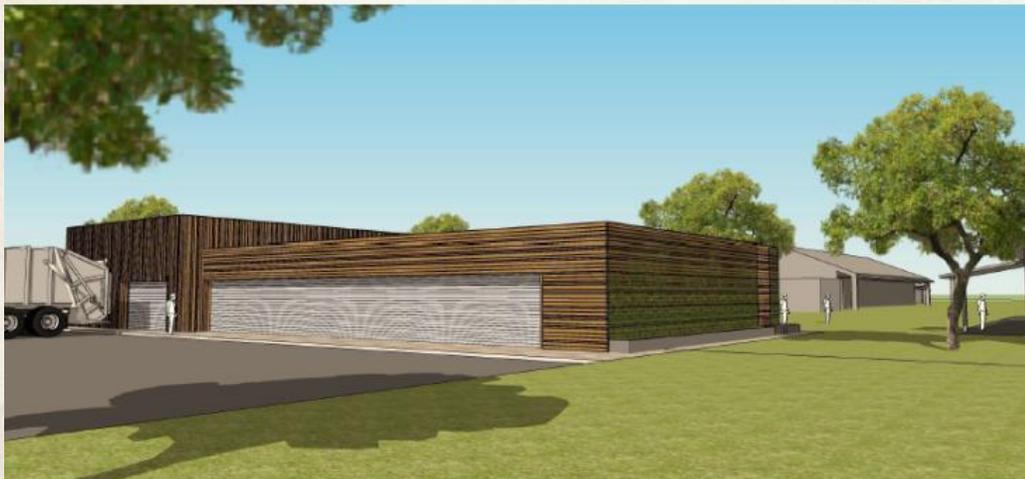
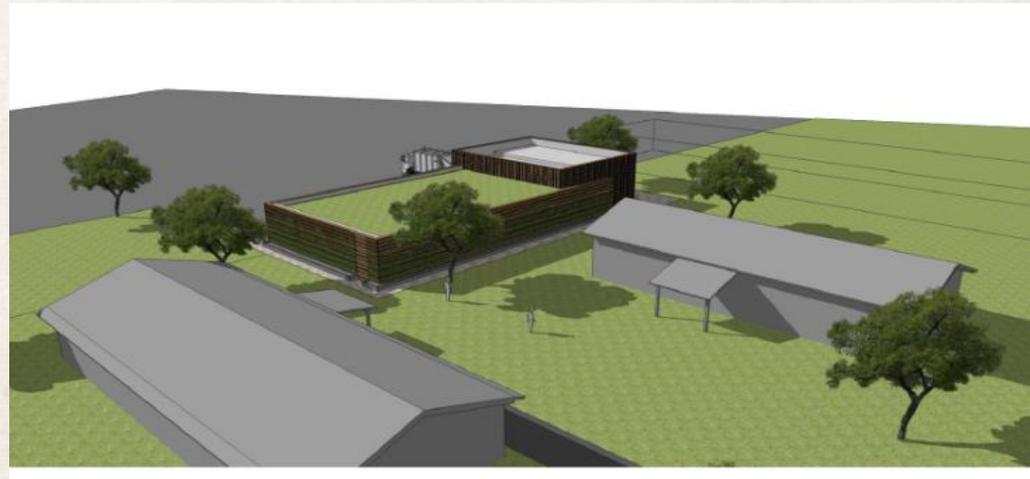
- המבנה המתוכנן יכיל חדרי מתח גבוה, תקשורת, תחנת סניקה ומרכז פסולת (במסגרת זו יפרסו תשתיות ראשיות בכלל מתחם הכניסה). מבנה זה קריטי והכרחי להפעלת מתחם הכניסה ובלעדיו לא ניתן יהיה לפתוח את מתחם הכניסה למבקרים. התקדמות הפרוייקט תלויה בקבלת אישורים נדרשים מגורמי חוץ כגון חב' החשמל, בזק וכו'
- חידוש ההיתר למבנה התשתיות מצפון למבנה משרדים מס' 5
- צפי הגשת היתר לוועדה המחוזית ספטמבר 2019

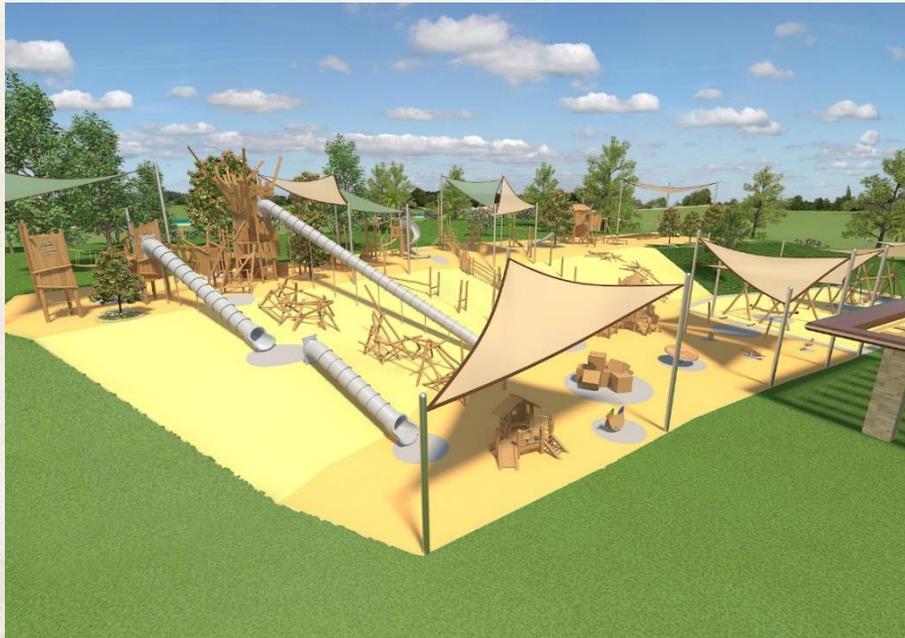
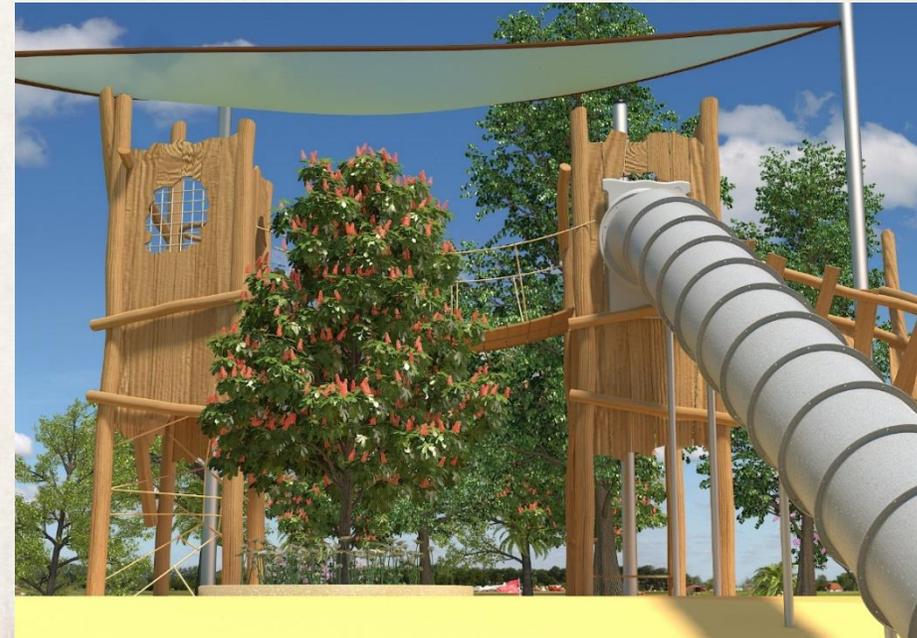
- בחלק הדרומי של חוות שלם יוקם גן משחקים על שטח של כ- 2 דונם. הגן ייחודי בתכנונו ובמתקני המשחק המשולבים בו. המתקנים עשויים עץ טבעי וכוללים הצללות וריהוט מלווה
- צפי לסיום דצמבר 2019 תלוי חתימת ההסכם עם קבלן הביצוע
